現象：

メールアドレス：fujita@cqpub.co.jp 件名：TRX-305A 改修用部品

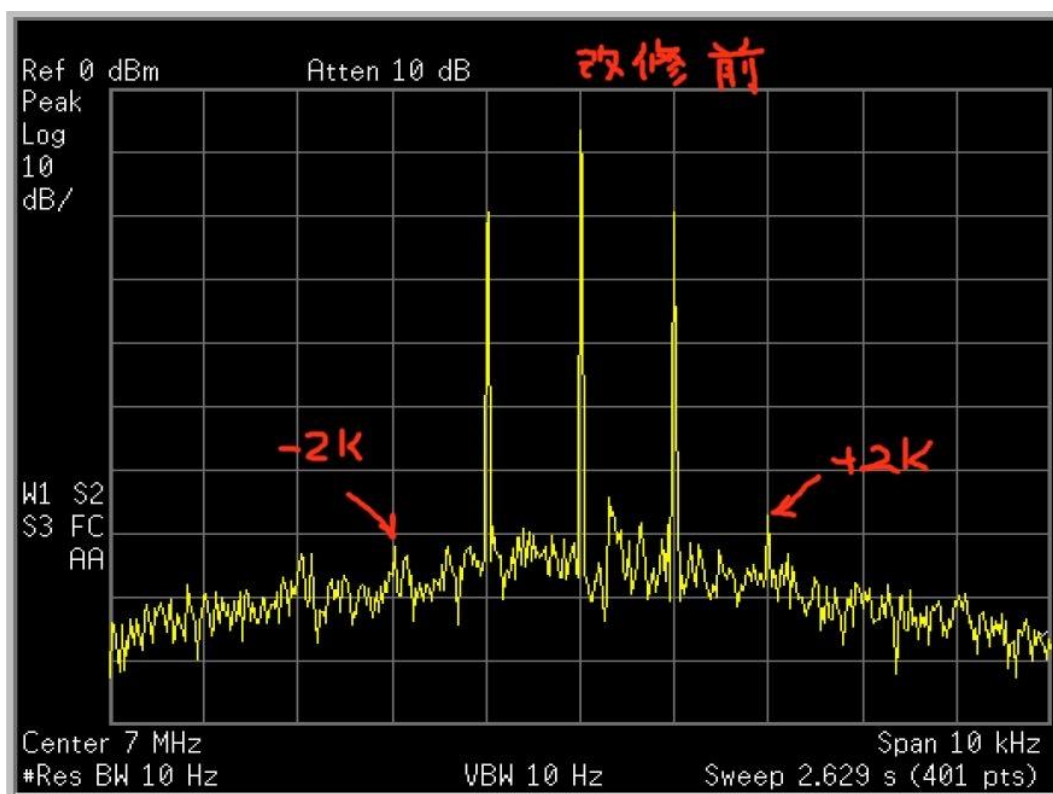
図 1 1kHz AM 変調波

送信スペクトルの中心に対して±2kHz に、-60dBc 程度のスプリアスがあります。通常の使用では問題のないレベルですが、信号発生器などの用途では対策しておいたほうが良いと思います。図 1 は、7.000MHz のキャリアに 1kHz の信号で AM 変調を掛けたときのスペクトラムです。

完全に AM 変調のようなスプリアスであり、これは DDS 自体で発生するスプリアスではありません。何らかの原因で（一番可能性があるのは電源ですが）、2kHz の成分が DDS もしくは PLL に入り込み、変調がかかってしまったと思われます。そこで、電源をオシロスコープの 10mV レンジで見ましたが、気になるような 2kHz の波形は見えませんでした。しかし、オシロスコープでは見えないくらいのレベルの信号が電源に乗っていると考えられます。

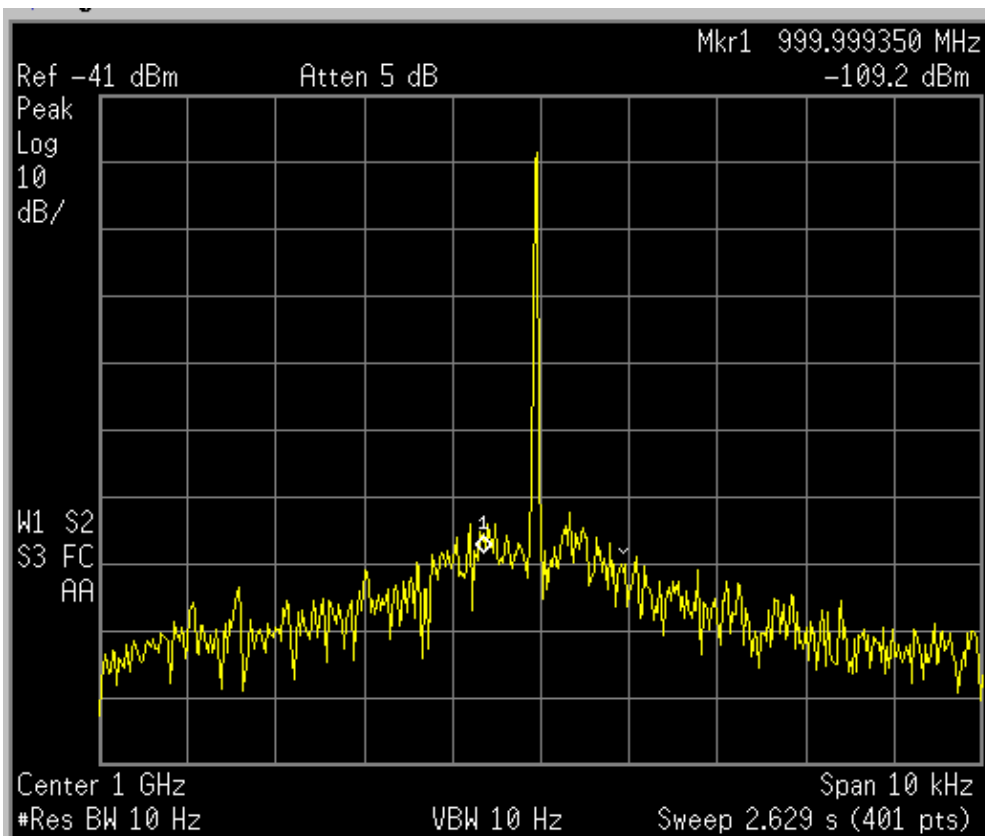
図 2 改修後の 1GHz クロック

図 2 は、対策後の 1GHz クロックのスペクトラムです。対策 (1) ~ (3) の回路図との対応については、図 3 を参照してください。
