第6章 耐放射線試験と自己位置推定

ホントに宇宙を走る ローバに仕上げるには

宇宙で求められる「耐放射線」試験

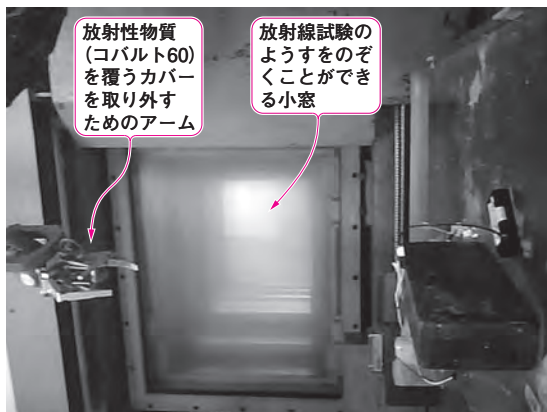
また、放射線照射開始前にカメラが撮影した画像を写真1に示します。正常に撮影されており、メンバの待機する部屋とのぞき窓や、保護するための鉛ブロックやアームなどが確認できます。

写真1 宇宙空間の放射線に電子機器が耐えられるかをテストする専用装置…試験中はターゲットのカメラで撮影しながら動作確認する
●放射線照射前の撮影画像
