第1章 やってはいけない！電源回路設計

電解コンデンサの極性を逆にして使ってはいけない

パワー・トランジスタが熱破壊？ シリコン・グリスの塗布の手抜きは禁物

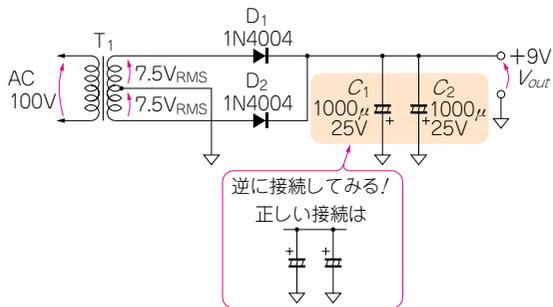
図1に示す電源回路の電解コンデンサをわざと逆につないでみましょう。電源投入初期はかなり発熱しますが、爆発するようなことはありません。写真1(a)に示すように、出力電圧(V_{out})に含まれるリップル電圧がかなり大きい状態(400 mV_{p-p})ですが、コンデンサとしてはある程度

このあとは1年くらい経過してから、電解コンデンサの正電極と負電極間の絶縁不良が起きたり、最悪の場合は短絡します。

図1 電源回路の電解コンデンサの極性を逆に接続すると何が起きる? (C_1 と C_2 の極性を逆にして電源を投入)

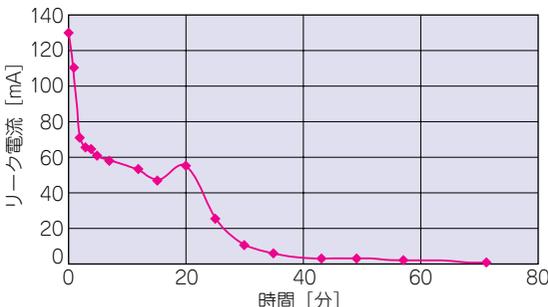
図2に示すのは、逆接した電解コンデンサに流れる電流(リーク電流)を実測した結果です。発熱は30分ほどで収まり、1時間経過後はリークは1 mA以下になります。このあとの寿命は1年以下と考えられます。この状態になった後で、逆接を発見するためには、セットの加速試験が有効です。

図2 逆接した電解コンデンサに流れるリーク電流の時間変化

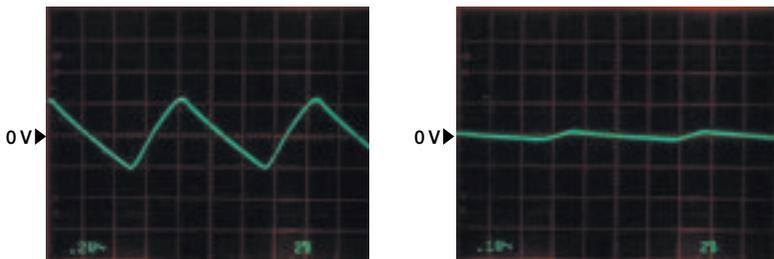
写真1(b)に示すのは、エージング後(1時間経過後)のリップル波形です。発熱は30分くらいで収まり、1時間経過するとリップルは20 mVまで小さくなります。

写真1 実験回路(図1)の出力電圧リップルの時間変化(2 ms/div.)

初期は400 mV_{p-p}の大きなリップルが出るが、1時間ほど経過すると収まってしま

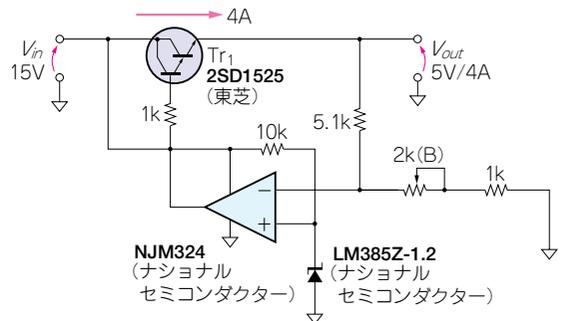
パワー・トランジスタの温度を測ると、設計値より少し高いようでしたが、対策しないまま最大出力電力を出すような条件で使い続けていました。すると、1年ほどでパワー・トランジスタが壊れてしまいました。

故障したパワー・トランジスタを交換するために、取り外してみたところ、絶縁用のマイカ板にシリコン・グリスが十分に塗布されていませんでした。

今回はシリコン・グリスの塗布が不十分だったため、パワー・トランジスタの接合温度が165.2℃ (= 141.2 + 24) 近くになっており、寿命が短くなっていたのです。

図1 壊れてしまったシリーズ・レギュレータ(5V/4A出力)

パワー・トランジスタとマイカ板を新品と交換し、放熱器の取り付け部をきれいに洗浄しました。シリコン・グリスをまんべんなく塗布し、パワー・トランジスタを放熱器に取り付け直しました。

シリコン・グリスを塗布する必要がない絶縁材として、シリコン・ゴム・シートを使うのもよいでしょう。また、パワー・トランジスタを放熱器に締め付ける力も重要で、壊さない範囲でしっかり取り付けます。

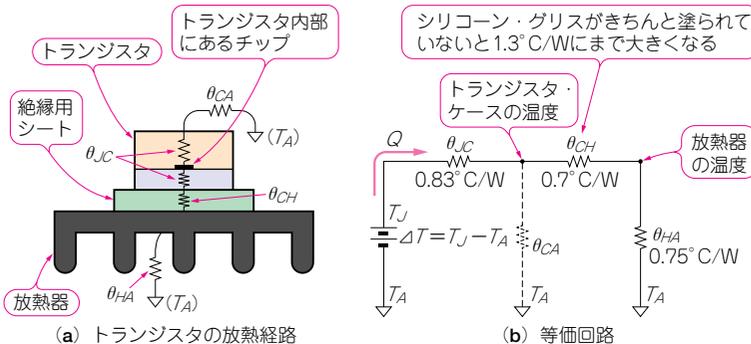
図2に示すように放熱器には、パワー・トランジスタのチップ温度が、定格の150℃以内に収まるように0.75℃/W品を採用しました。

となります。周囲温度を50℃とすると、トランジスタの接合温度は141.2℃になり150℃以下ですから、問題はなさそうです。

今回の設計では、パワー・トランジスタの接合温度(141.2℃)が最大定格(150℃)に対して余裕がなかった(デレーティング94%)のもトラブルの原因の一つです。長時間最大電力を消費するような装置の場合は、デレーティングを80%以下とします。〈国分 太郎〉

図2 当初の放熱設計
