## レーダのしくみと応用技術

### 第6回 複数のレーダとカメラを組み合わせた滑走路上異物検出システム

米本 成人 Naruto Yonemoto

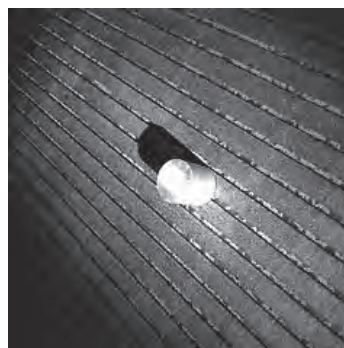
写真1 動作確認のため滑走路に置いた異物

直径1インチ、高さ1インチの円柱

真夜中に、直径1インチ、高さ1インチの金属円柱(写真1)を滑走路に置き、センサ性能を見積もりました。

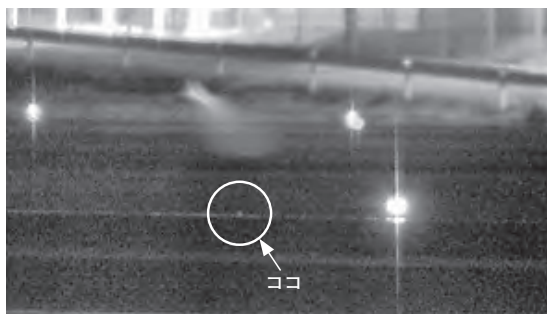
写真2 異物はレーダで検出され、物体付近の画像が取得できる

高感度カメラにより追加の照明なしに異物を確認できる

人間の目では暗すぎて何も見えない環境ですが、開発したシステムでは、追加の照明を使わず、異物の発生から約10秒で物体の形状が確認できる映像(写真2)を取得できました。
